Ambruknya Bangunan SDN 14 Palangka Raya, Diduga Salah Perencanaan

Indra Gunawan - INDRAGUNAWAN.JURNALIS.ID

Jan 12, 2022 - 00:40

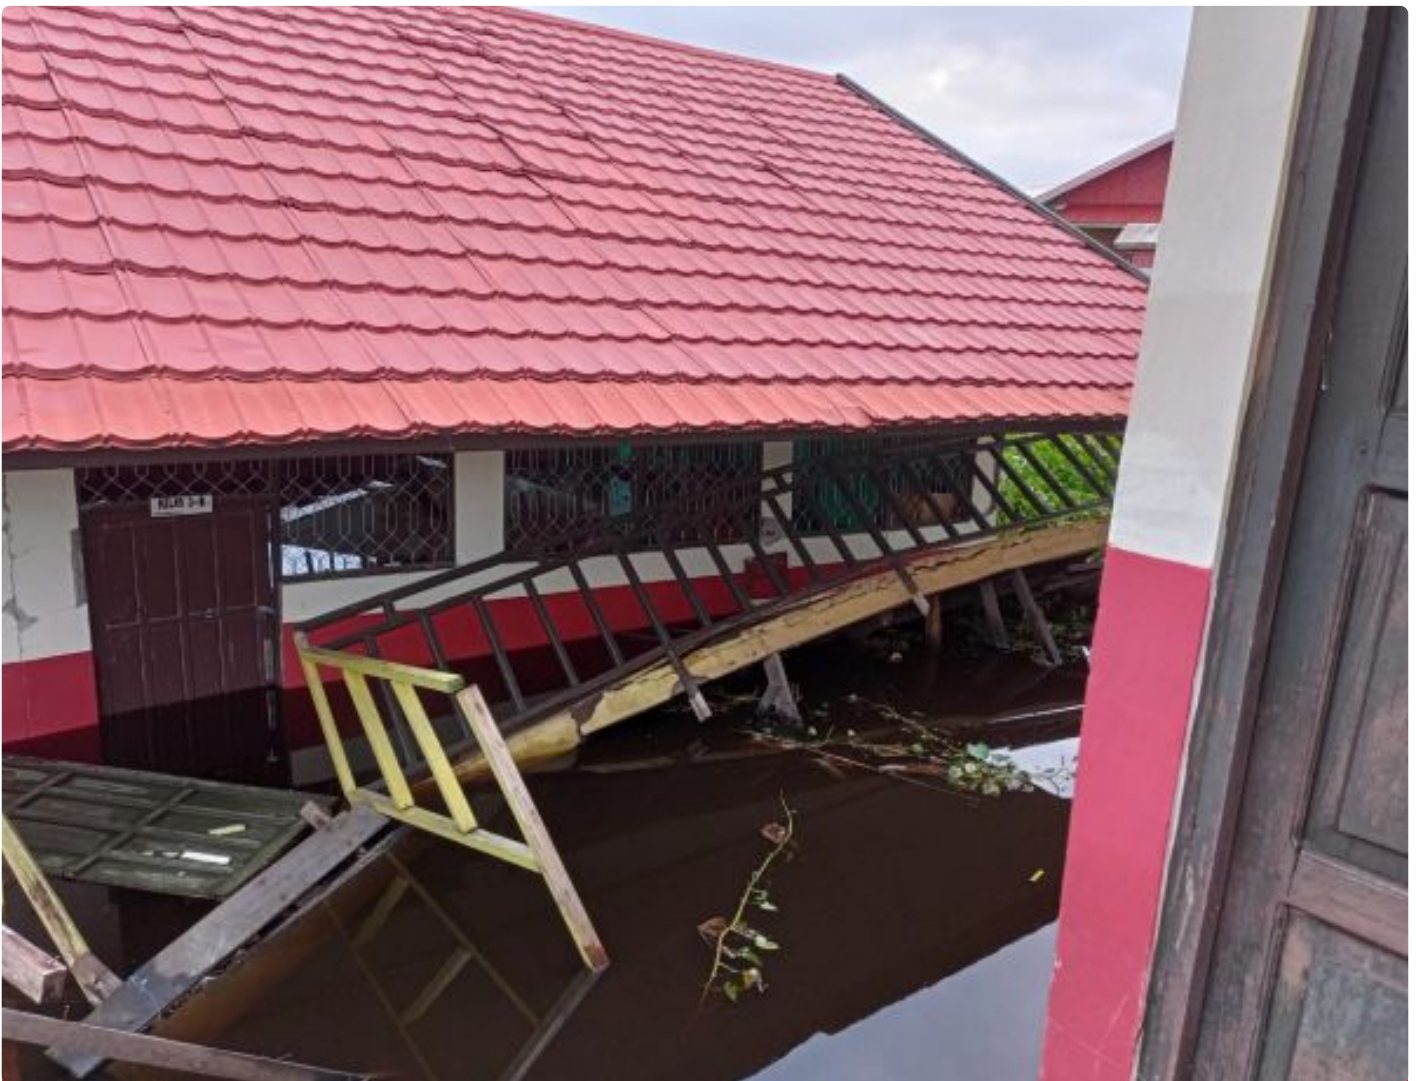
Bangunan SDN 14 Palangka Raya yang ambruk

Bangunan SDN 14 Palangka Raya, ambruk pada hari Minggu (09/01/2022) pagi, hal tersebut diinformasikan masyarakat sekitar.

Sementara itu, informasi yang didapat media ini, bahwa bangunan Sekolah tersebut berdiri dilahan tanah gambut, dan disangga menggunakan kayu dengan kontruksi bangunan dari bahan kayu.

Namun pada saat di Rehab, lantai dan dinding di cor menggunakan semen, sehingga beban bangunannya berat dan pondasi berbahan kayu dibawah tidak tahan menahan beban yang terlalu berat.

" Hal ini diduga diakibatkan salah perencanaan, kontruksi bangunan itu awalnya semua kontruksi dari kayu, dan saat direhab, lantai dan dinding disemen, tentulah bebannya bertambah berat, dan diduga inilah penyebab ambruknya

bangunan sekolah itu," ungkap salah warga sekitar yang tidak mau disebutkan namanya.
